**Татарстанская республиканская организация  
Всероссийского Электропрофсоюза**

**ОБЗОР ПРОИЗВОДСТВЕННОГО ТРАВМАТИЗМА  
на предприятиях и организациях энергетики  
Республики Татарстан в 2020 году**

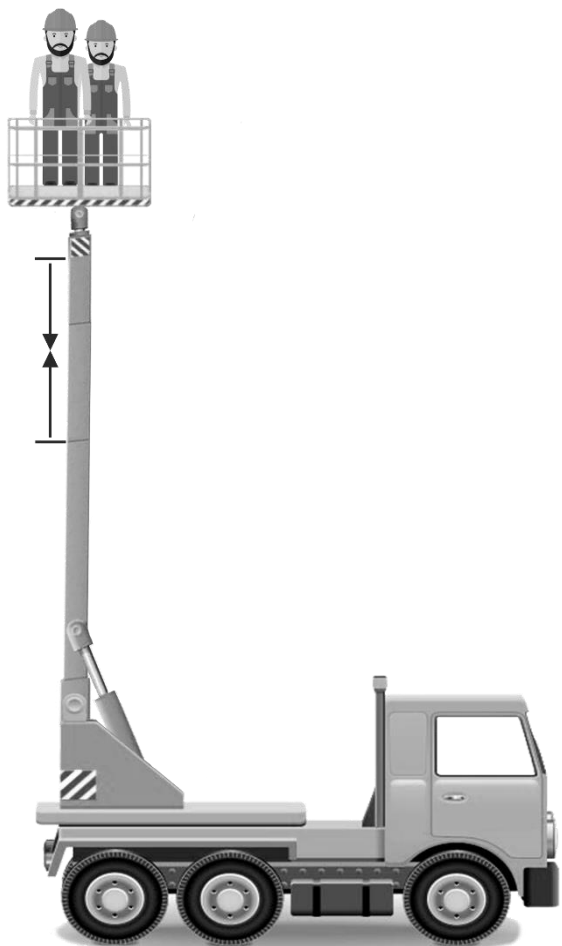
## ЗАВОДСКОЙ БРАК АВТОВЫШКИ

15 января 2020 года бригада электромонтажников осуществляла работы по монтажу линейных тарельчатых изоляторов на опору ЛЭП. В работе был задействован автогидроподъёмник (АГП). Перед началом выполнения работ оператор АГП проверил его состояние, выполнил запись о положительных результатах осмотра в вахтенный журнал и приступил к работе. Со слов очевидцев АГП работал медленно, однако других нареканий к его работе не было.

При подъёме на среднюю траверсу опоры, на высоту около 18 метров, очевидцы услышали стук. Произошёл обрыв цепи стрелы АГП, после чего 2 секции телескопической части стрелы начали резко складываться. В результате этого, находившиеся в люльке АГП два электромонтажника ударились о металлическое ограждение люльки. При этом пострадавшие получили травмы головы, рук, грудной клетки различной степени тяжести и потеряли сознание. Оператор АГП опустил стрелу вниз. Коллеги помогли выбраться пострадавшим из люльки и вызвали скорую помощь.

- ✓ Технологический дефект АГП.
- ✓ Работа без проекта производства работ.
- ✓ Работа в отсутствие специалиста эксплуатирующей организации, ответственного за безопасное производство работ с применением подъёмных сооружений.

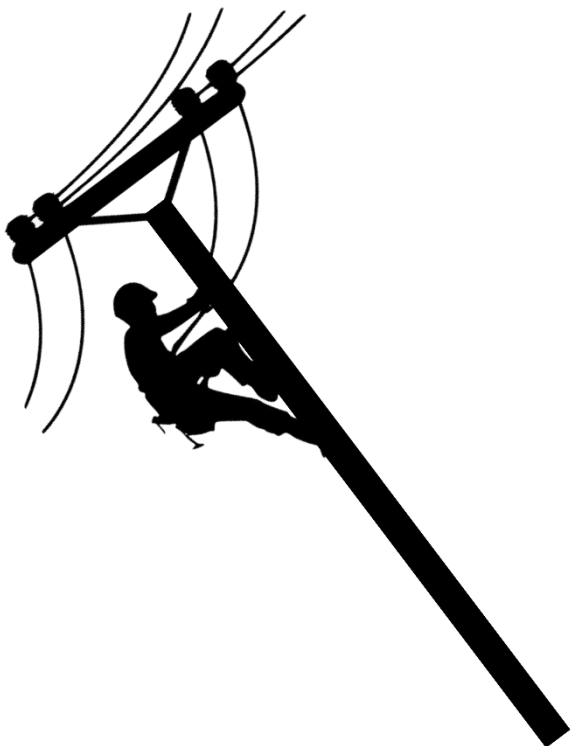
## ПАДЕНИЕ ОПОРЫ ЛЭП С РАБОТНИКАМИ

На определённом этапе выполнения работ, находясь на опоре, на высоте около 9 метров, электромонтёры готовились поднять на неё металлотраверсу. В этот момент произошло падение опоры вместе с находящимися на ней электромонтерами. Остальные члены бригады сразу подбежали к упавшим электромонтёрам, чтобы оказать им первую помощь. Один из пострадавших потерял сознание, второму опорой придавило ногу, но от травмирования ноги «спасла» металлическая подножка лаза.

- ✓ Скрытый заводской дефект опоры.
- ✓ Не откапывание грунта вокруг опоры на глубину не менее 0,5 метра.

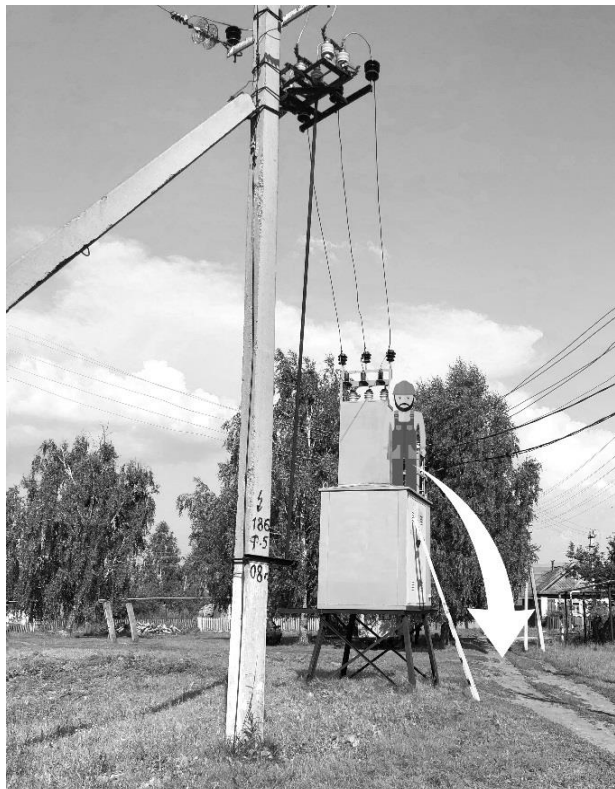
### РАСШИРЕНИЕ РАБОЧЕГО МЕСТА И ОБЪЁМА ЗАДАНИЯ – ЧАСТАЯ ПРИЧИНА ТРАГЕДИИ

При отключении привода разъединителя, производитель работ обратил внимание на заедание механизма ручного привода. В определённый момент времени он самостоятельно принял решение смазать механизм ручного привода

После обеденного перерыва один из электромонтёров поднялся на крышу КТП и осуществлял подкраску вводной части линии 10 кВ, а производитель работ в это же время включил привод разъединителя. От воздействия электрического тока электромонтёр упал с высоты около 3 метров на землю.

- ✓ Самовольные действия персонала.
- ✓ Неприменение работником средств индивидуальной защиты.
- ✓ Недостаточный контроль за действиями работников.

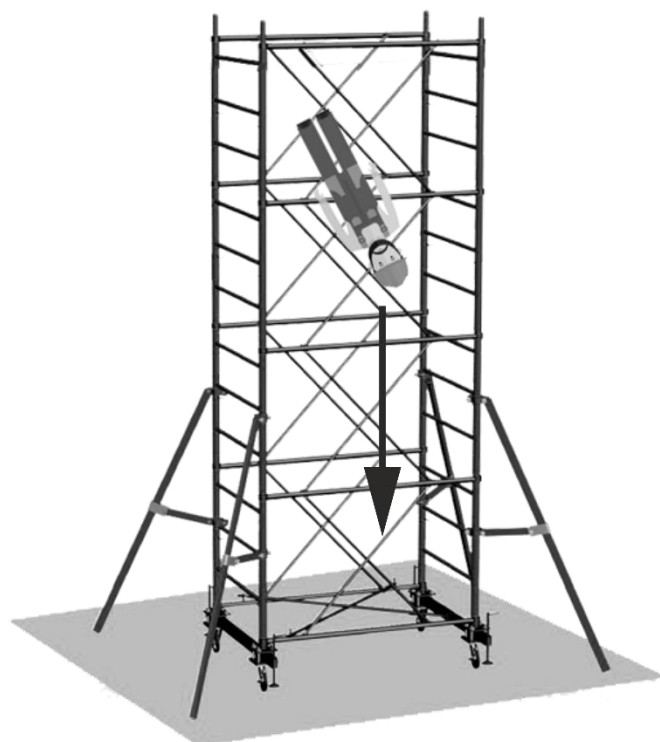
### **ПАДЕНИЕ С ВЫШКИ-ТУРЫ**

Один из членов бригады позвонил мастеру и сообщил о необходимости демонтировать конструкцию. Мастер сказал, что выпишет наряд и принесёт его на участок производства работ. В это время, не дожидаясь мастера, работники начали подниматься на конструкцию для её демонтажа. В ходе работы один из них не удержался и упал с высоты 4 метра на пол, ударившись головой и левой частью тела, получив при этом тяжёлые травмы головы и руки.

- ✓ Не обеспечение работодателем безопасности работников при осуществлении технологических процессов.
- ✓ Нарушение работниками трудового распорядка и дисциплины труда.
- ✓ Недостаточный контроль за состоянием условий и охраны труда.

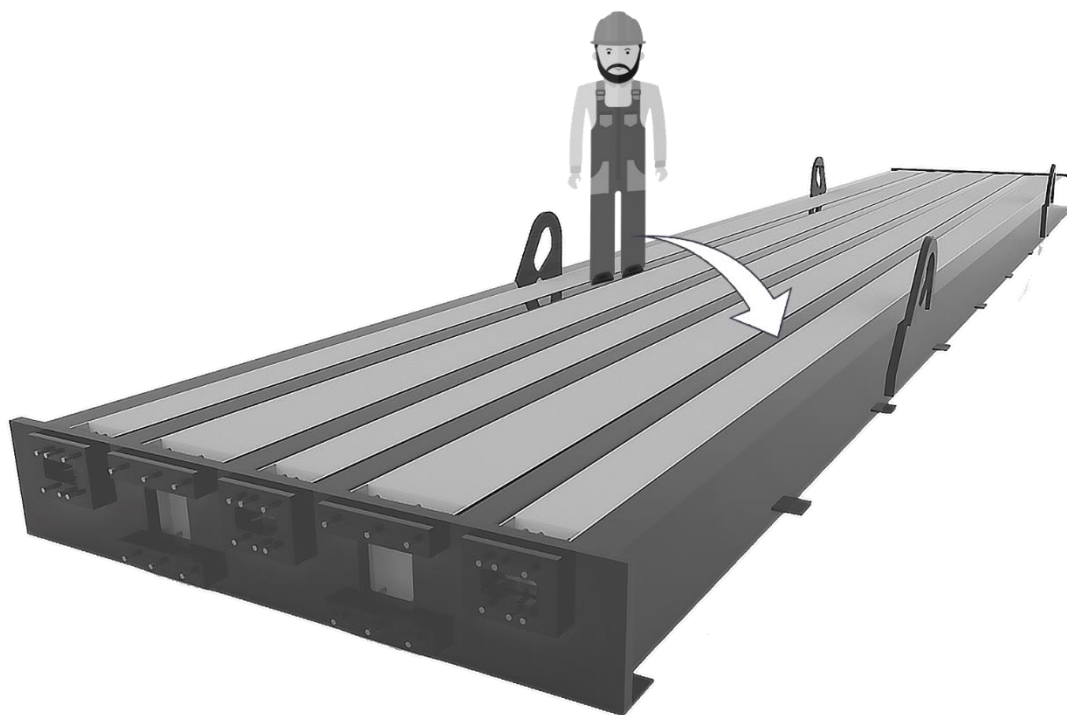
### **ТЯЖЁЛЫЕ ТРАВМЫ ПРИ ПАДЕНИИ**

Для изготовления железобетонных свай используют многоручьевую цельносварную металлическую конструкцию с продольными бортами.

29 июля 2020 года мастер участка при разговоре с бригадиром, сказал ему, что не надо использовать одну из секций стенда в связи с имеющимся там дефектом. Однако, бригадир решил проверить критичность дефекта стенда для возможного использования данной секции в работе. Перемещаясь вдоль ячеек, он оступился и упал, получив при этом тяжёлые травмы руки, предплечья и ноги.

- ✓ **Несовершенство технологического процесса.**
- ✓ **Не обеспечение работодателем безопасности работников при осуществлении технологических процессов.**
- ✓ **Самовольные действия работника.**
- ✓ **Неосуществление контроля за соблюдением правил охраны труда и дисциплины труда.**

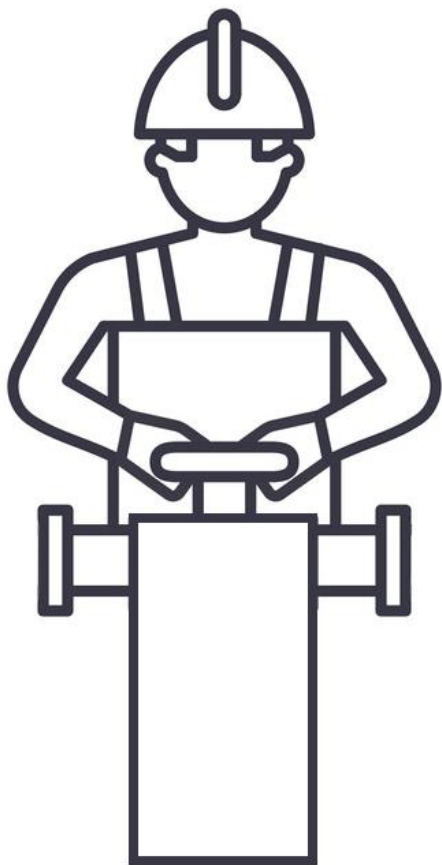
## **ОЖОГИ В ТЕПЛОВОЙ КАМЕРЕ**

Получив соответствующее задание от старшего мастера, слесарь по обслуживанию тепловых сетей спустился в тепловую камеру и аккуратно начал вращать штурвал задвижки. Из дренажа пошёл слабый поток воды. Однако, при дальнейшем открытии задвижки произошёл резкий выброс горячей воды. Дренаж был направлен в сторону стены, вода начала расплескиваться в разные стороны. Слесаря по обслуживанию тепловых сетей начало забрызгивать со всех сторон, и он быстро начал подниматься вверх. Коллеги помогли пострадавшему и за руки вытянули его из тепловой камеры.

- ✓ Неудовлетворительное содержание и недостатки в организации рабочих мест.
- ✓ Не обеспечение безопасных условий труда и фактическое допущение работника к эксплуатации оборудования внутри тепловой камеры, несоответствующего требованиям правил.
- ✓ Неосуществление контроля за соблюдением правил охраны труда.

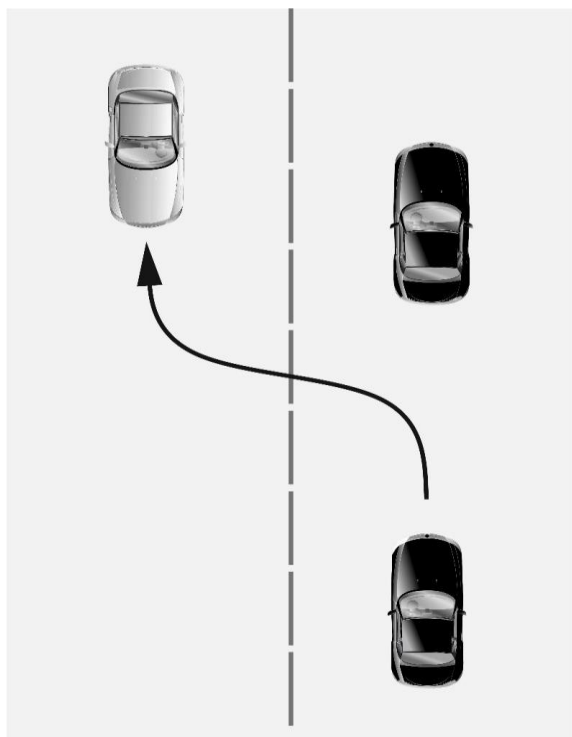
## СМЕРТЕЛЬНОЕ ДТП

29 ноября 2020 года в результате выезда на полосу встречного движения, водитель автомобиля не справился с управлением, что привело к лобовому столкновению с другим автомобилем.
